# كنوز القدس

- المهندس رائف يوسف نجم : جامعة اليرموك - مدير المكتب الهندسي / عضو لجنة  
اعمار المسجد الأقصى والصخرة المشرفة  
الدكتور عبد الجليل عبد المهدي : الجامعة الأردنية - كلية الآداب  
السيد يوسف النشأة : دائرة أوقاف القدس - رئيس قسم الآثار  
المهندس بسام الحلاق : دائرة أوقاف القدس - قسم الآثار  
السيد عبد الله كلبونة : دائرة أوقاف القدس - قسم الآثار

ويهدف هذا الكتاب إلى دراسة في مجال العمل لصيانة الكنوز الأثرية الإسلامية في القدس الشريف، والحفاظ على هذه الصروح الحضارية في مجال العمارة الاسلامية المتمثلة في المساجد والمآذن، والمدارس، ودور القرآن، ودور الحديث، والخوانق، والترب، والرباطات، والطرق، والأسواق، والأسوار،

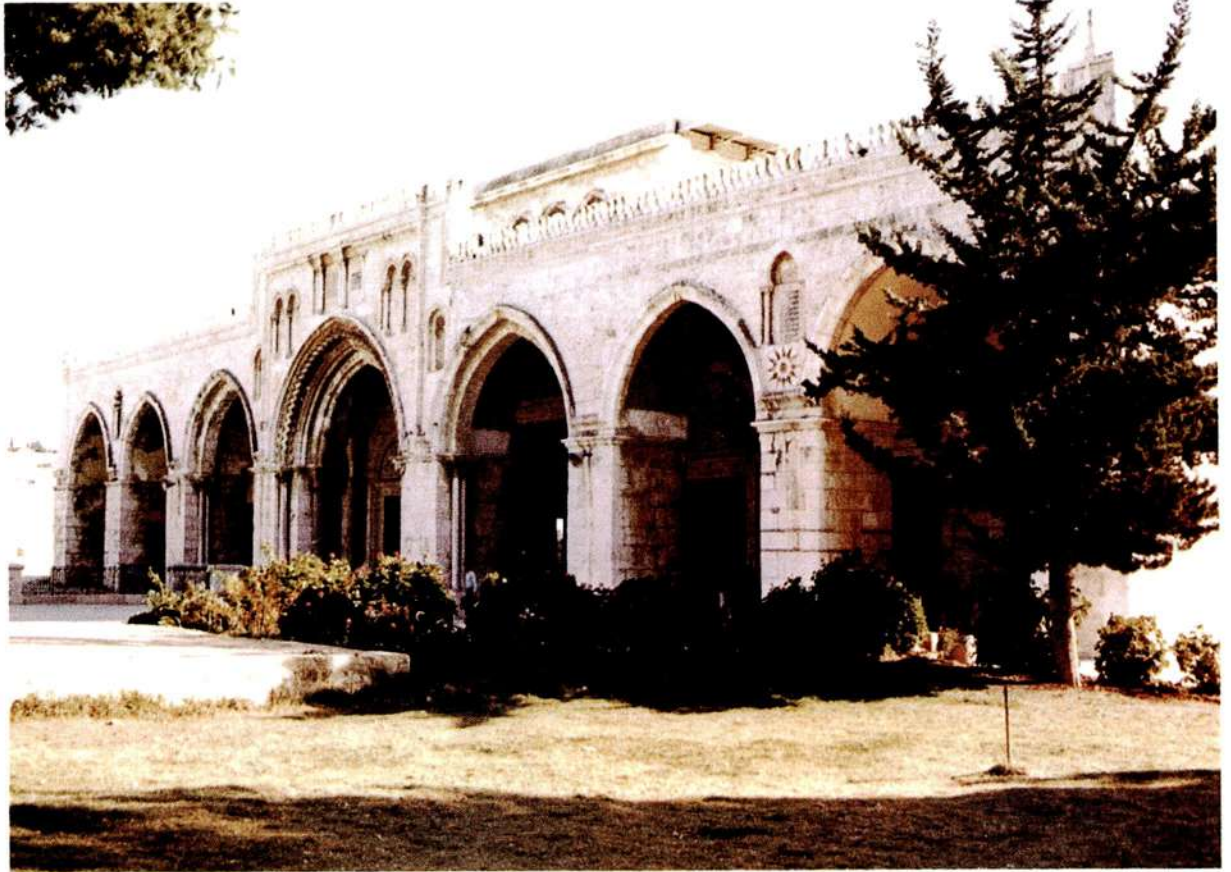
أعلنت السلطات الاسرائيلية المحتلة للقدس الشريف أن شخصاً مختل العقل اسمه روهان قد أحرق المسجد الأقصى المبارك بتاريخ ٢١-٨-١٩٦٩ ولكن آثار الحريق دلت أن هناك الواجهة الأمامية للمسجد الأقصى

والجدار الجنوبي، وتصفيح الرخام و(٤٨) شباكاً من الجبص والزجاج الملون والسجاد، وسورة الاسراء التي تبتدىء من فوق المحراب وتمتد شرقاً والمصنوعة من الفسيفساء المذهبة، وكثير من الزخارف والآيات القرآنية.

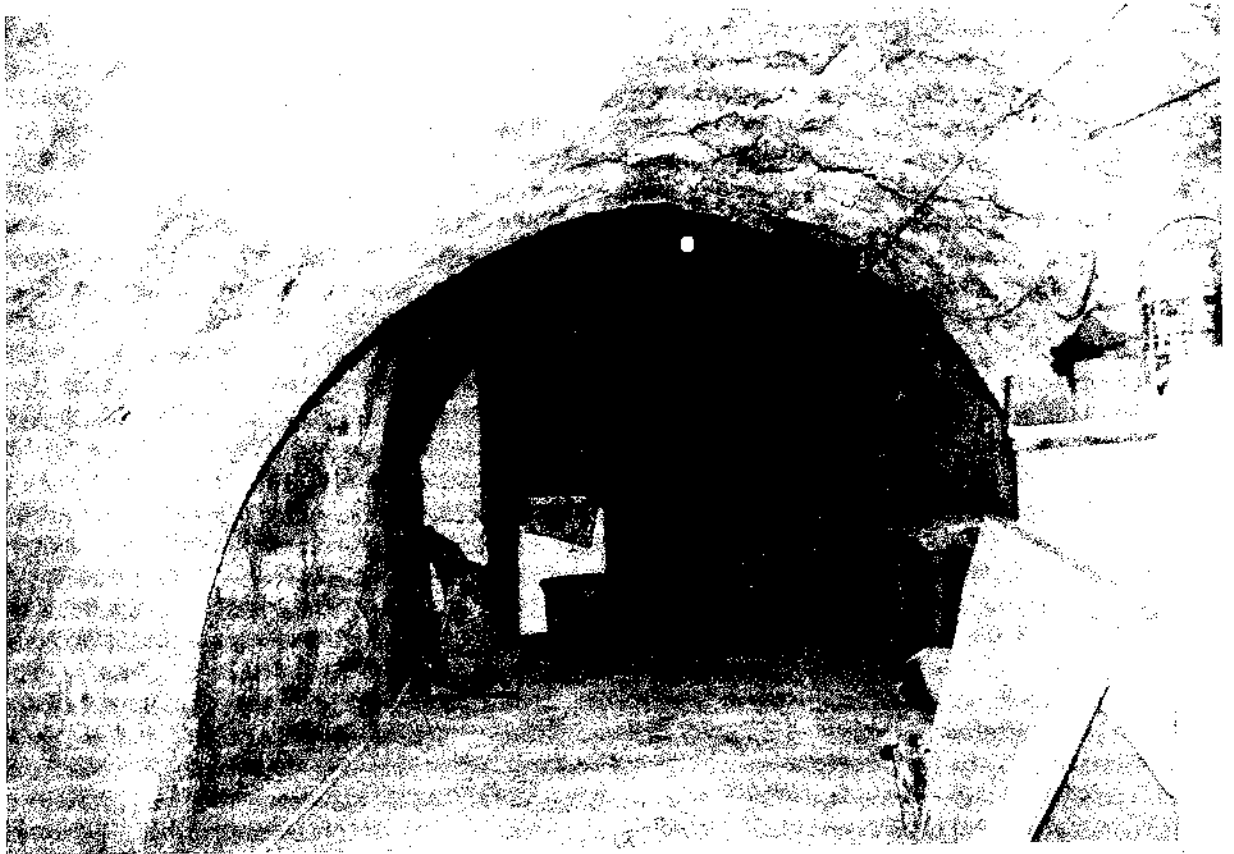
اجدران المتآكلة

العمود الداخلية

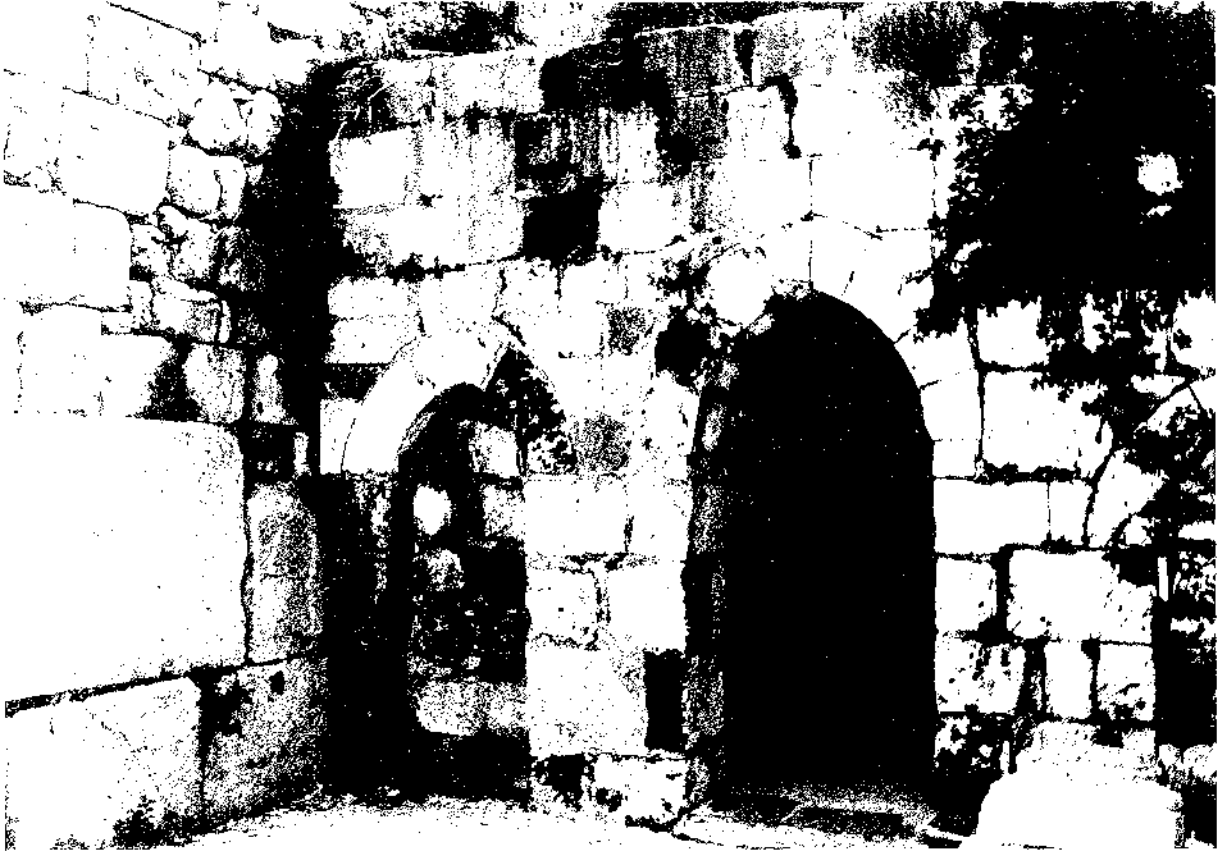
الرياض من الداخل

الجدران الحجرية المتآكلة

- المنطق، وصيانة حجراته، وإكمال التالف منها.
- إزالة مزاريب المياه القديمة.
- تنظيم خطوط الكهرباء.
- صيانة الإطار العلوي، وإعادة الجزء المفقود منه.
- إزالة الأعشاب.
- الدركاه:
- صيانة الحجارة المتآكلة وتطهيرها.
- قصدارة السقف.
- تبيط الأرضية وتكحيلها.
- صيانة خطوط المياه وتنظيفها.
- الصحن:
- تنظيف حجارة الجدران، وتكحيلها، وإعادة الأجزاء التالفة منها.
- إزالة العناصر الدخيلة المضافة.
- فتح الأبواب المغلقة.
- قصدارة السقف.
- تبيط الأرضيات، وتكحيلها.
- تركيب شبكة للمجاري.
- صيانة الدرج المؤدي إلى النطاق العلوي، وإعادة الأجزاء التالفة، وتكحيلها.
- إزالة الأنقاض والأعشاب.
- الغرف:
- فك القصدارة، وقصدارها ثانية.
- عمل أبواب وشبابيك تلائم طبيعة المكان.
- تبيط الأرضيات وتكحيلها.
- إنارة الغرف بالكهرباء.
- إزالة الأنقاض.
- السطح:
- تبيط القباب وصيانتها.
- تركيب مزاريب لتصريف المياه.
- إزالة الأعشاب والأنقاض.

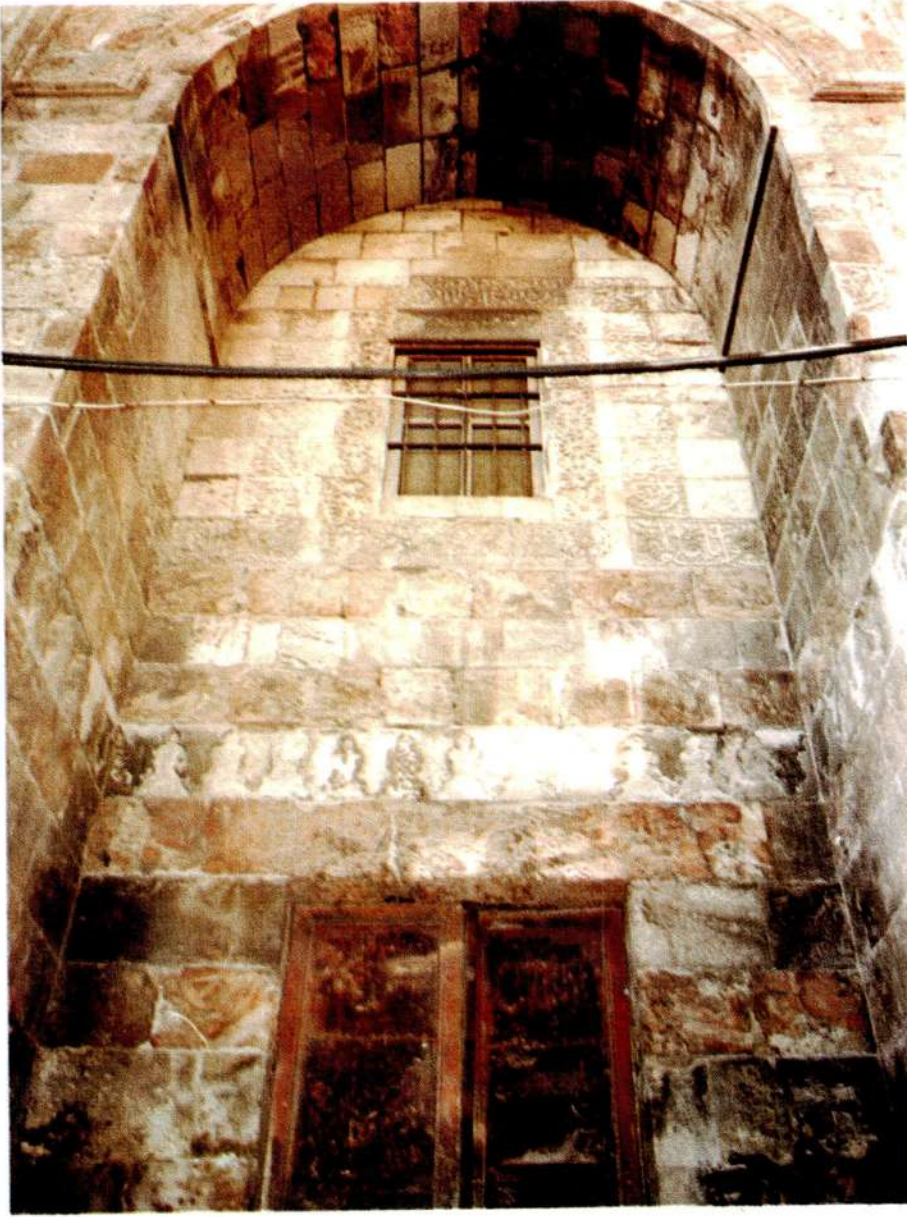
باب وعقد مذيب

- إعادة المكسلتين ، على جانبي المدخل ، للتائل ، وإكمال الإطار المحيط بهما .
- أعمال تتعلق بالواجهة :
- تركيب أبواب وشبابيك متناسب مع طبيعة المكان .
- تركيب حديد حماية ملائم .
- تنظيم خطوط الكهرباء .
- تنظيم خطوط المجاري .
- فتح الأبواب المغلقة .
- تكحيل الحجارة ، وتنظيفها .
- إزالة الأنقاض .
- إعادة فتح الطريق .
- قصارة العقود التي تحتاج للقسارة .
- صحن الطابق العلوي :
- تنظيف حجارة الجدران ، وإعادة الأجزاء المتآكلة من الحجارة ، وتكحيلها .
- تكحيل الأرضية .
- تركيب أبواب وشبابيك تلائم طبيعة المكان .
- الدرج المؤدي إلى الطابق العلوي (وهو مغلق حالياً من المدخل بالواجهة الرئيسية) :

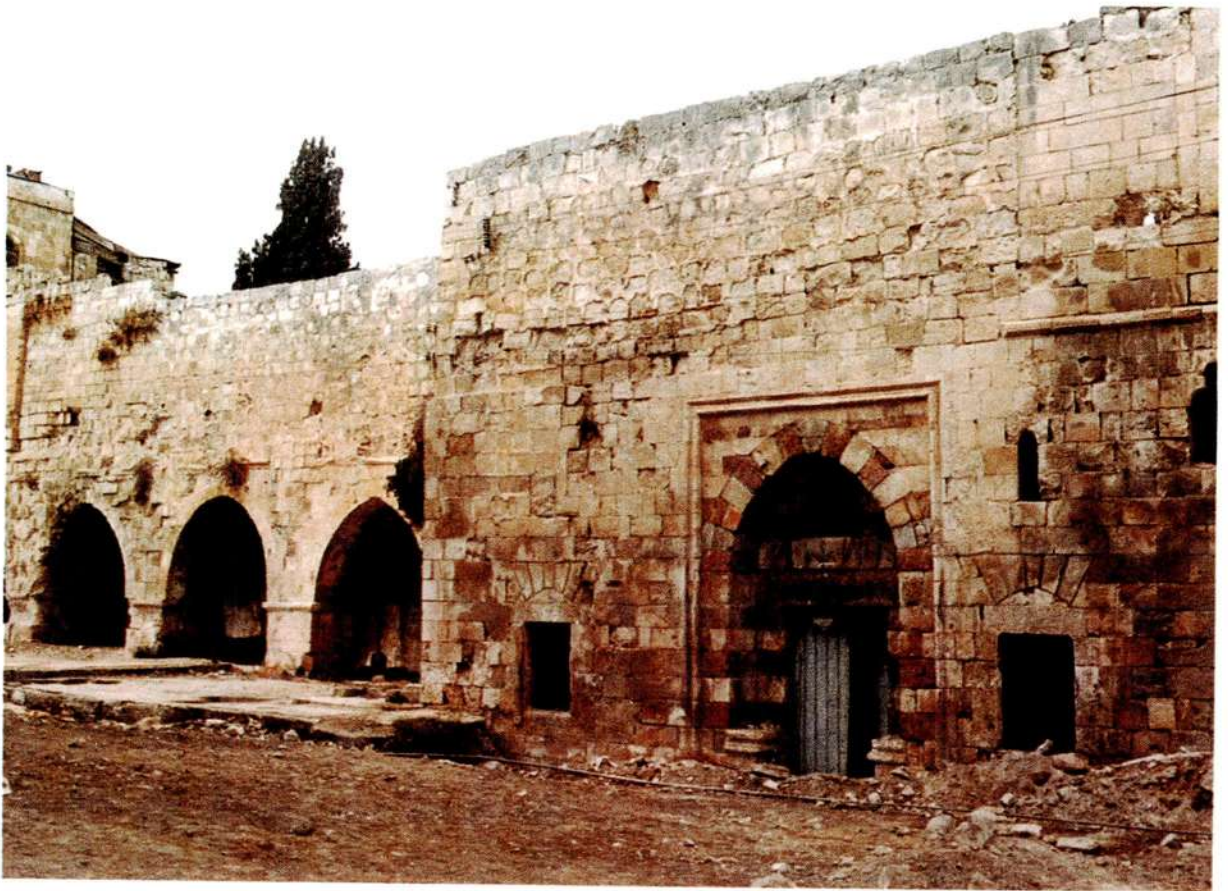
العقود الحجرية المهذبة بالأنهيار

الواجهة الخارجية والمدخل الرئيسي

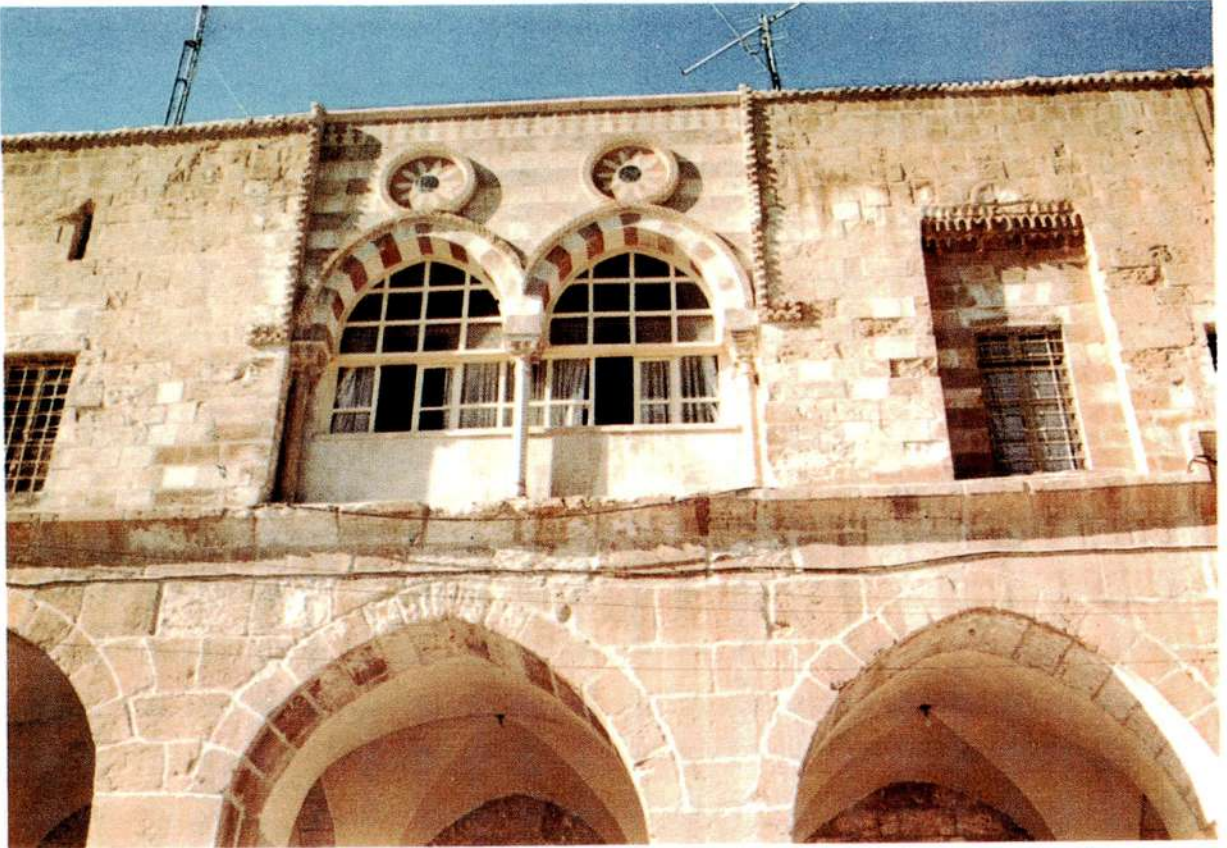
الجزء العلوي من الواجهة الخارجية

- الصحن :
- صيانة الجدران والسقوف.
- إزالة العناصر المضافة.
- صيانة الزخارف، والإطار، في أعلى البئر.
- إعادة استعمال البئر، وفتح خرزتها المغلقة.
- الغرف :
- قصارتها.
- معالجة الأرضيات.
- السطح :
- صيانتته، وتبييطه، وتكحيله.

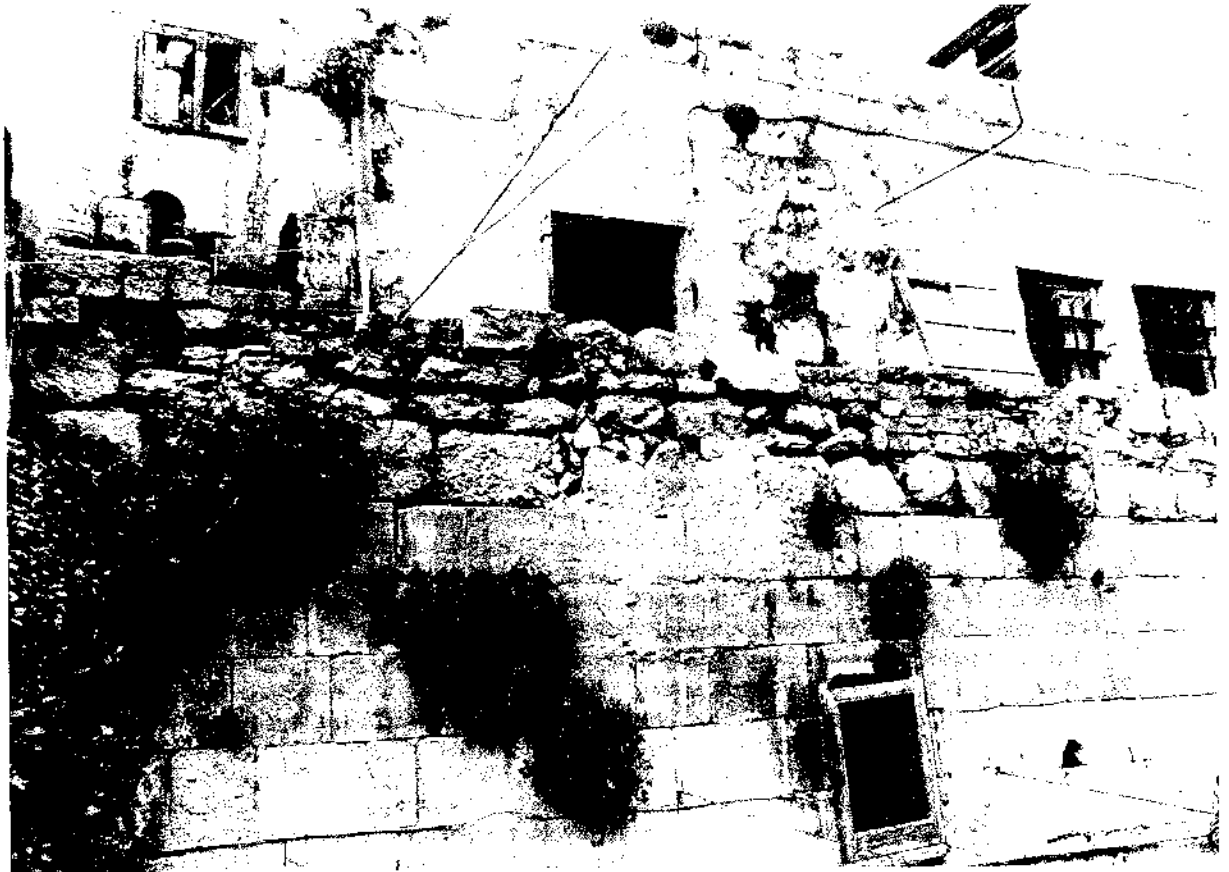
منظر داخلي

- المدرسة (١) .  
وتقوم فيها الآن مكاتب قسم الآثار الإسلامية في القدس .  
الوضع العام : سيء .  
الترميمات المطلوبة :  
الواجهة الرئيسية :  
- صيانة الحجارة المتآكلة ، وإعادة الأجزاء التالفة منها ، وتنظيفها ، وتكحيلها .  
- فك العقد الدائري حول الشباك الأيمن ، وإعادةه إلى وضعه الأصلي ، متاثلاً مع الشباك الأيسر .  
- إعادة المقرنصات التالفة ، فوق الشباك الأيسر ، وتركيب مقرنصات ماثلة فوق الشباك الأيمن .  
- إعادة الأجزاء التالفة أو المفقودة من المقرنصات ، فوق الشباك الأوسط العلوي .  
- تركيب حديد حماية للشباك الأيسر بمائل حديد الحماية للشباك الأيمن ، وصيانة الحديد الموجود .  
- تركيب شبايك لتواقد الواجهة الخمس تلائم طبيعة المكان .  
- إكمال الإطار التالف بخرط بالمدخل ، وصيانة الأجزاء الموجودة ، وصيانة الإطار العلوي .  
- صيانة المكسلتين ، على جانبي المدخل ، وعمل مصطبة جديدة لليسرى .

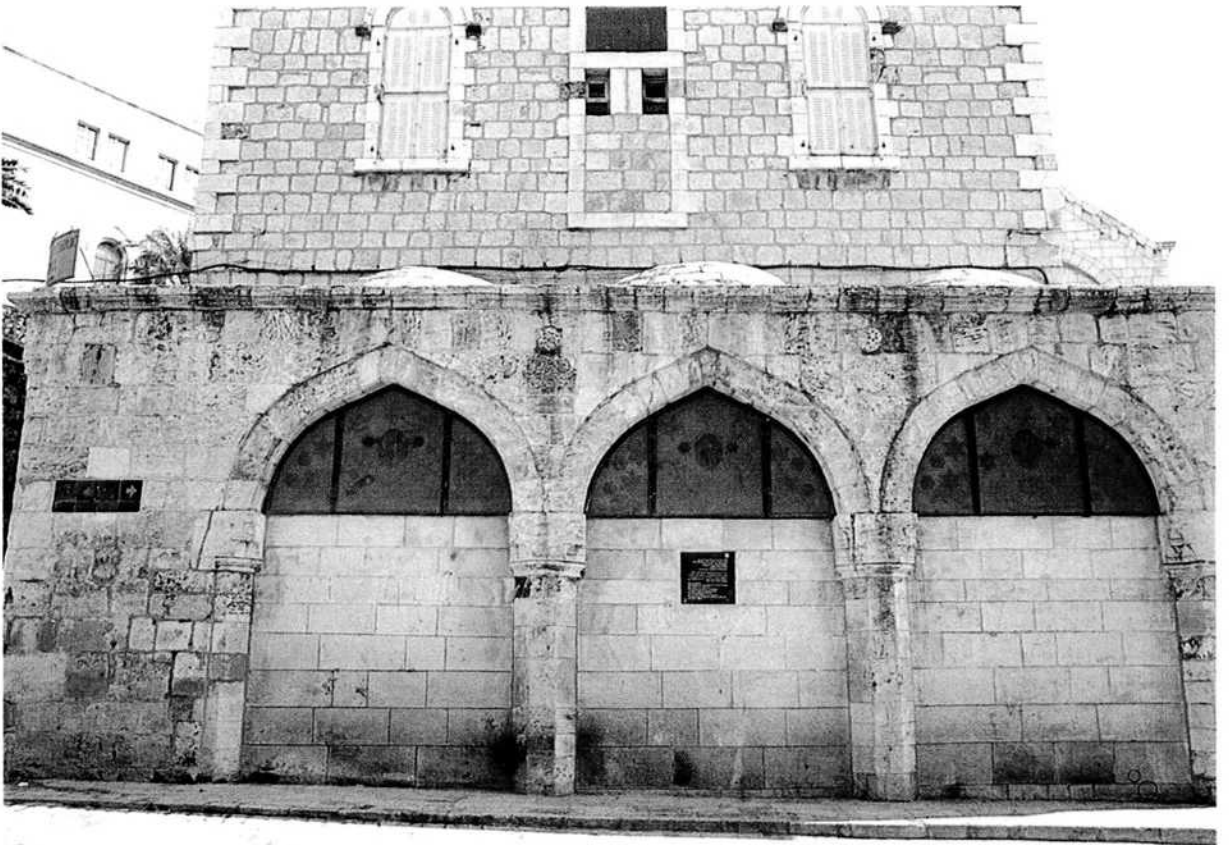
ملتقى العقود مع السقف

- وإعادة الأجزاء التالفة منها .
- تكحيل أرضيتها، وصيانتها .
- الدرج المؤدّي إلى الطابق العلوي :
- تنظيف الجدران، على جانبي الدرج، وتكحيلها .
- صيانة الدرج والمصاطب، وإعادة الأجزاء التالفة .
- صيانة العناصر الزخرفية بالسقف .
- صحن الطابق العلوي :
- صيانة الجدران المحيطة به .
- صيانة الأشرطة الكتائية .
- صيانة العناصر الزخرفية بالجدران .
- إزالة العناصر المضافة .
- تبيط الأرضية، وتكحيلها .
- تركيب أبواب تناسب طبيعة المكان .
- تركيب مزاريب للمياه .
- إزالة الأعشاب .
- غرف الطابق العلوي :
- فك القصارا، وقصارتها ثانية .
- صيانة الأرضيات .
- فتح الأبواب والنوافذ المغلقة لتهوية الغرف، وإنارتها .
- السطح :
- تبيطه، وتكحيله .
- إزالة العناصر المضافة .
- تركيب مزاريب للمياه .
- إزالة الأعشاب والأنقاض .
